Bulletin de Service

Bulletin No : TSB – PT 080904

Sujet : Aiguille de la poignée de secours avec un sertissage circulaire sur un sac-harnais individuel.

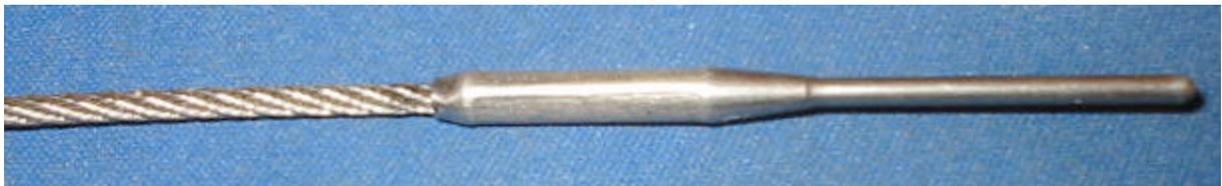
Le numéro du lot, TSE 1 PTD 5141A, est estampillé sur la poignée, permettant d'identifier les aiguilles en inspectant visuellement le sertissage, circulaire sur ces poignées, au lieu d'être "serti par repli", comme pour la plupart des aiguilles.

CONCERNEES : les aiguilles à sertissage circulaire

- Identification de la poignée installée ou à remplacer.
- En cas de sertissage circulaire, re-tester selon l'AS 8015 Revision B, 4.3.1.
- En cas de problème, immobiliser la poignée, contacter le constructeur pour le remplacement.
- En cas de mise en conformité, effectuer un marquage de l'aiguille au marqueur rouge indélébile et le mentionner sur le livret du parachute.

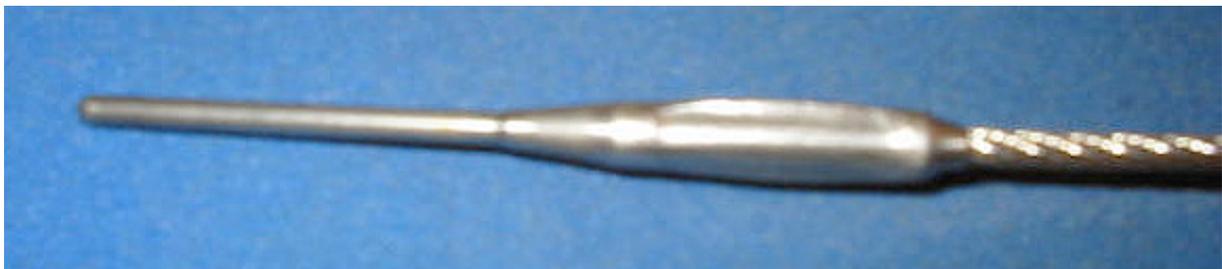
NON CONCERNEES : les aiguilles avec un sertissage plat ou aiguilles serties.
